Demande de relocalisation De l'école Jack Cook

Association des parents d'élèves (APÉ) de l'école Jack Cook
4720, Graham Avenue
Terrace, BC

Observations sur l'état physique du bâtiment

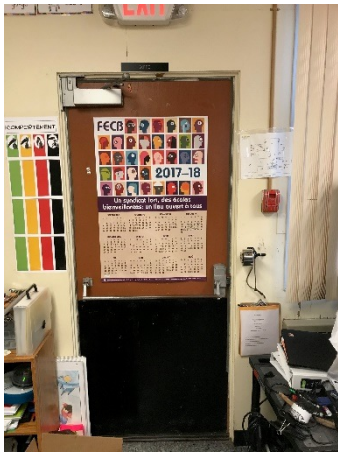
Quelques-unes des sorties de secours ont été changées cette année, mais l'accès à certaines portes de sortie d'urgence reste sujet aux horaires de déneigement du SD82.

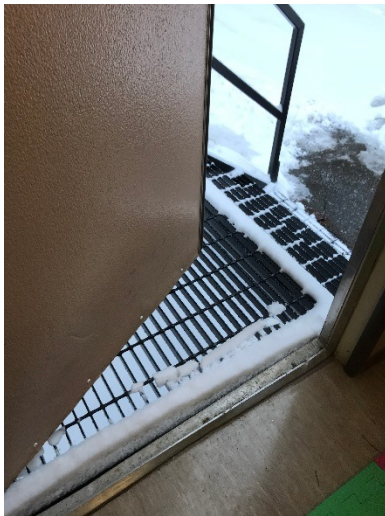
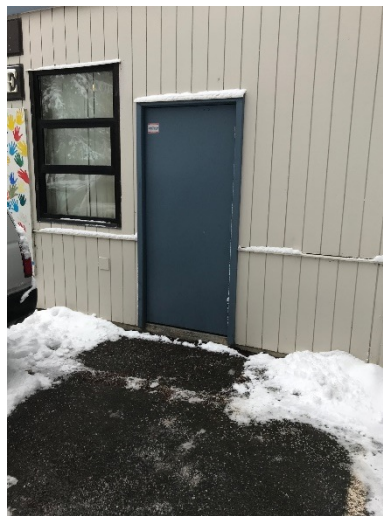
Les portes d'urgence sont difficiles à ouvrir et refermer pour les adultes.

Ce problème est plus marqué dans les classes portatives.

La force requise pour réussir à les ouvrir dépasse les capacités des petits.

La « résistance » des portes n'est pas seulement liée au gel; ce problème est aussi présent l'été.

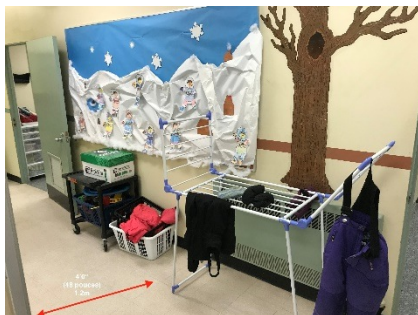
Corridor « est », entre la classe des petits et les salles de toilette

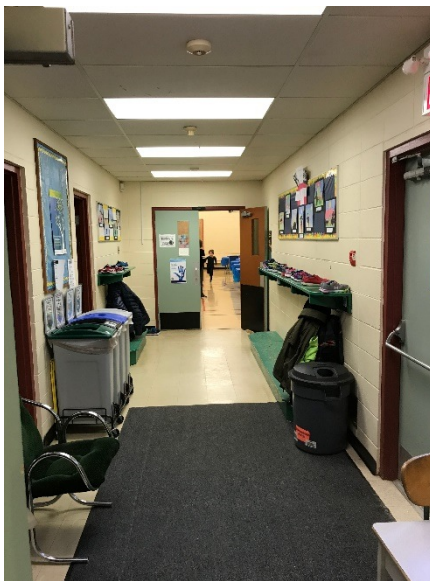
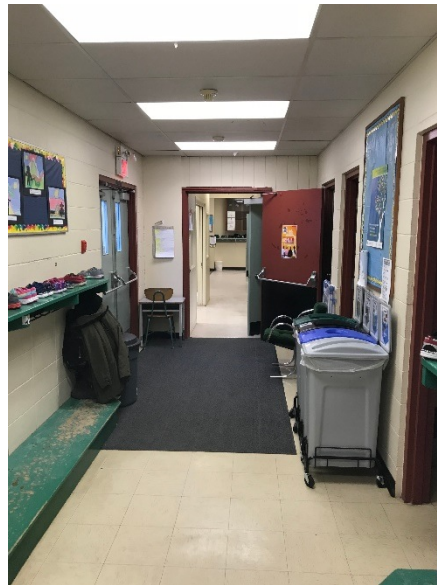
Partout dans l'école, il est interdit d'ancrer les meubles aux murs — notamment à l'aide des vis du système de retenue de sécurité des grandes étagères, conçu pour les empêcher de basculer (p. ex. : si un enfant y grimpeait, en cas de tremblement de terre, etc.)

□ Exemple d'étagère non ancrée au mur (celle-ci se trouve dans la classe des petits).

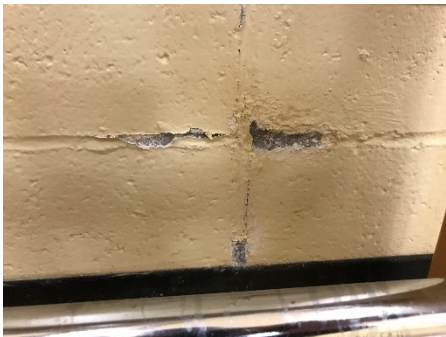
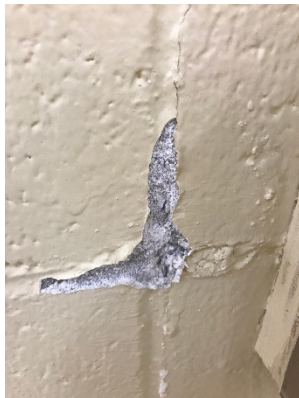
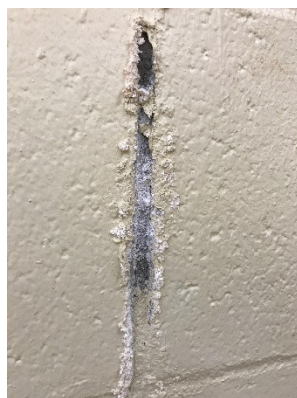
Les plafonds montrent des traces d'infiltration d'eau dans la majorité des salles de l'école et dans la « nouvelle » bibliothèque. La portative (qui sert de bibliothèque) qui a été installée durant l'été 2017, appartient au SD82 depuis plusieurs années. L'esthétique et la salubrité sont un peu améliorées, mais demeurent minimales.

Les tentatives de réparation ne sont que superficielles. Les problèmes ne sont pas traités à la source et seront donc récurrents.

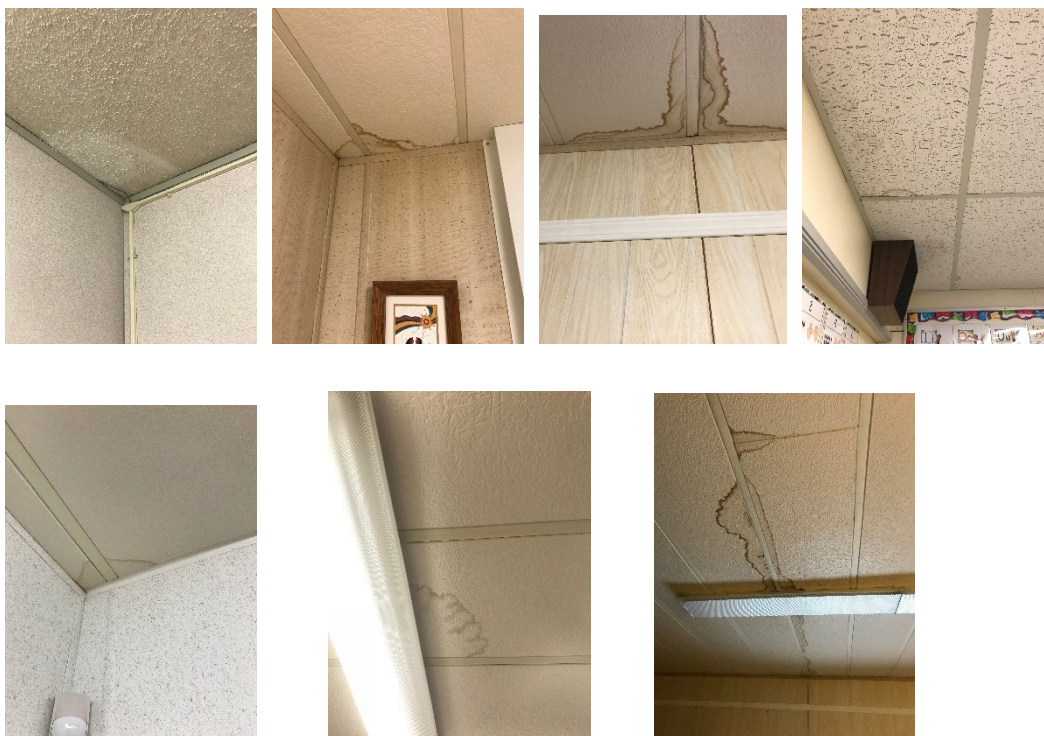
□ *Traces d'infiltrations d'eau dans les installations électriques et à proximité de celles-ci*

De plus, il y a depuis longtemps dans l'école des problèmes liés à l'éclairage; par exemple, des lumières qui s'allument et s'éteignent de façon intermittente et des chocs électriques au contact des interrupteurs muraux.

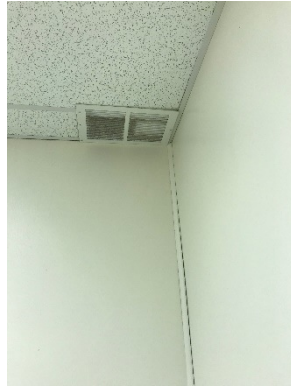
Ventilation des salles de toilettes utilisées par les élèves :

L'équipement du personnel d'entretien est limité et ils ne peuvent utiliser que quelques-unes des prises de courant (système électrique déficient; l'utilisation de la majorité des prises murales entraîne la déconnection de fusibles); par conséquent, il y a plusieurs endroits dans l'école qui ne sont jamais nettoyés.

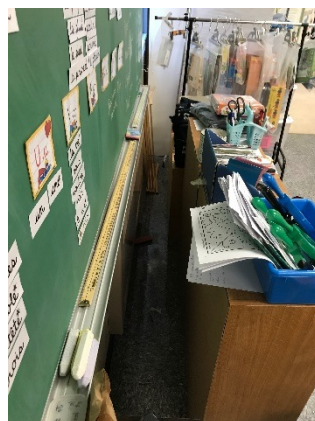
- Classe des grands (4-5-6-7^e)

Même problème que dans la classe des petits : les appareils de chauffage sont inefficaces et surchauffent, et il y a perte d'espace.

En outre, à l'été 2017, le SD82 a rénové le mur (côté sud) de la classe des « grands », après y avoir découvert de la moisissure. Cependant, le nouveau revêtement installé à l'intérieur **fond** à proximité des appareils de chauffage (risques d'incendie).

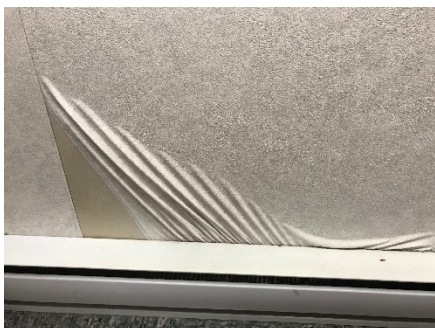
- Salle de rangement
(adjacente au gymnase) :

*Cette annexe ne contient qu'une porte,
accessible à partir du gymnase; il n'y a
pas de sortie de secours.*

L'appareil de chauffage de la salle de rangement n'est pas connecté à une prise murale. Les membres du personnel doivent manuellement allumer et fermer l'interrupteur qui se trouve derrière l'appareil. L'employé(e) doit grimper sur les étagères pour y avoir accès (risque de blessures) et doit se mettre une note ou une alarme pour ne pas oublier de la fermer (risque d'incendie).

Cette pièce est la salle de rassemblement en cas de tremblement de terre ou de situation d'intrusion.

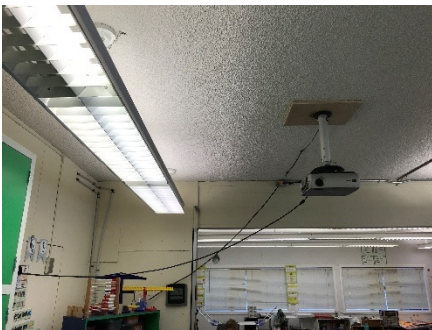
□ *Autre exemple d'installation électrique inappropriée (dans la classe des 4-5-6-7^e)*

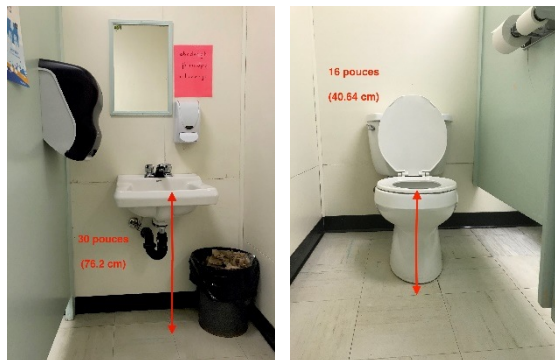
Les mêmes salles de toilettes sont utilisées par les élèves de maternelle à 7^e année.
(40 élèves; année 2017-18)

-Toilette des filles : 2 cabines,
dont une avec porte qui ne se verrouille pas.

-Toilette des garçons : 1 cabine, 1 urinoir

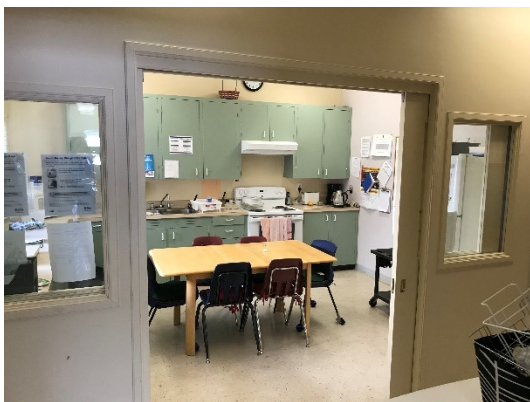
9- Cuisine/Salle du personnel

La cuisine* est officiellement appelée « salle du personnel ».

- cuisine
- salle de repos
- salle de classe
- bureau de rencontre avec des spécialistes
- salle de rencontre avec des parents
- salle de réunion de l'APÉ
- superficie: 150 pieds carrés

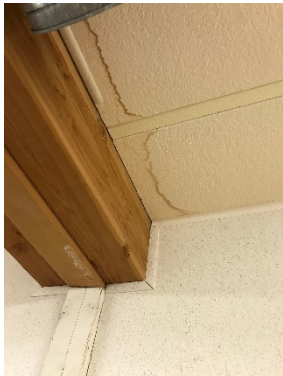
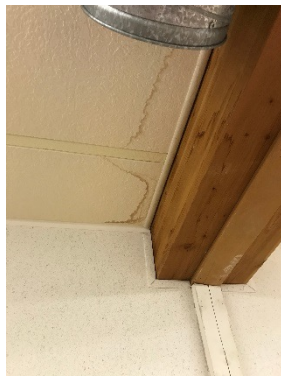
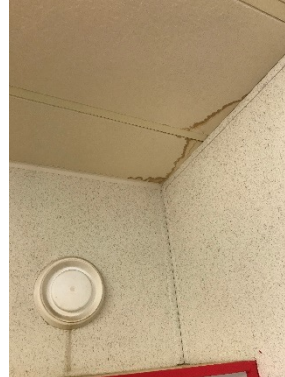
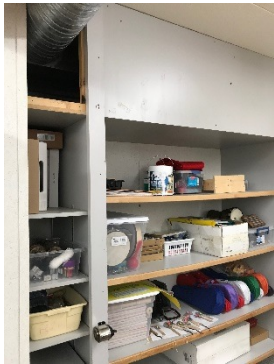
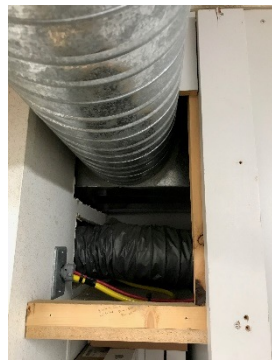
10- Bibliothèque (portative installée à l'été 2017)

- Infiltrations d'eau
- Ventilation déficiente
- Manque d'espace de rangement
- Équipements/espaces de rangement/habillage des fenêtres/ peinture/ etc. de qualité minimale
- Installations électriques visibles et accessibles (enfants)

□ *Sortie d'urgence : la sortie d'urgence est attenante au vestiaire de la bibliothèque.*

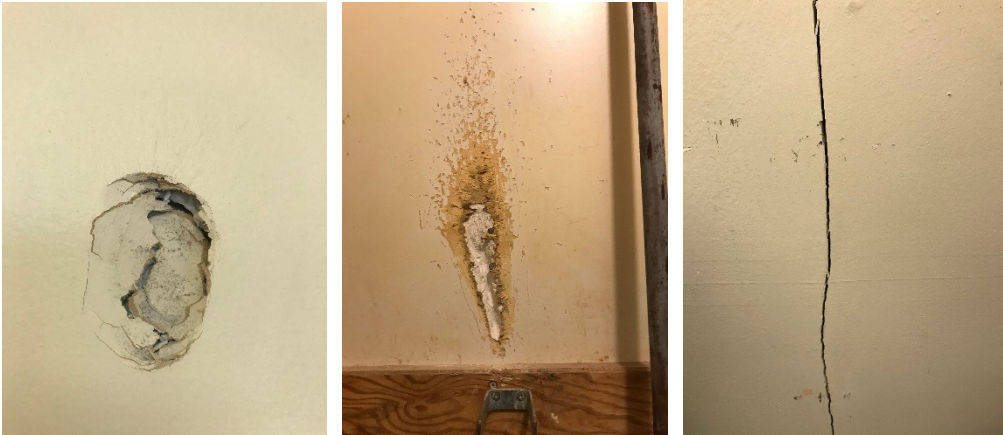
□ *Trous, fissures, etc., dans les murs, dans des zones où il y a présence connue d'amiante (chrysotile)*

*Voir rapport de **PHH Environmental Ltd.** Dossier # 2738A, complété en 2011.

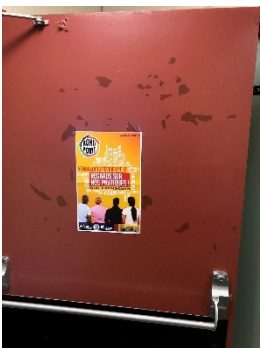
□ *Porte mitoyenne, coupe-feu, du corridor principal : nouvelle couche de peinture appliquée par-dessus la vieille peinture (conforme?)*

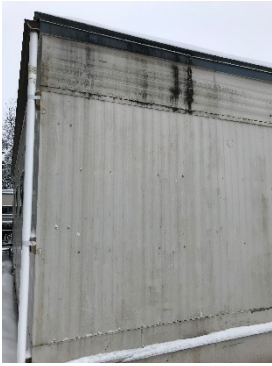
Cette « technique » de réparation superficielle a aussi été utilisée

□ *Mur extérieur nord de la portative qui sert de salle de classe à deux niveaux (année 2017-2018 – 2^e et 3^e année)*
